Identificação:

Código do Exame: 13.12.12.KIKO.CAROLINA

Nome: Kiko **Espécie:** Canina **Raça:** Schnauzer **Idade:** 7A
Sexo: M **Peso:** - Kg **Pelagem:** Salt & pepper
Proprietário(a): Carolina Correa Pereira **Telefone:** 2491-5481
Solicitante: Dr(a) Fátima **Origem:** CVBT

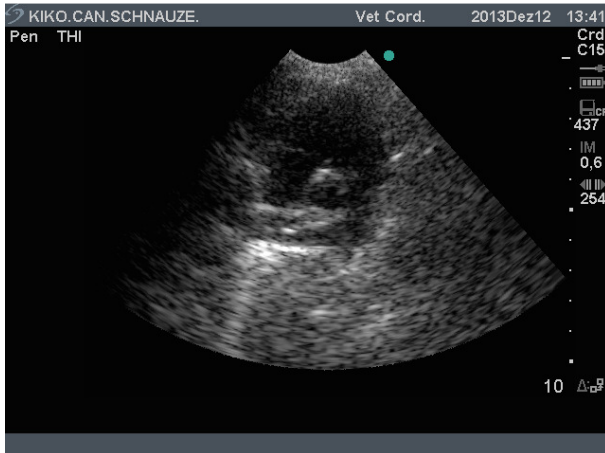
Transversal da Base

Átrio esquerdo de dimensões aumentadas.

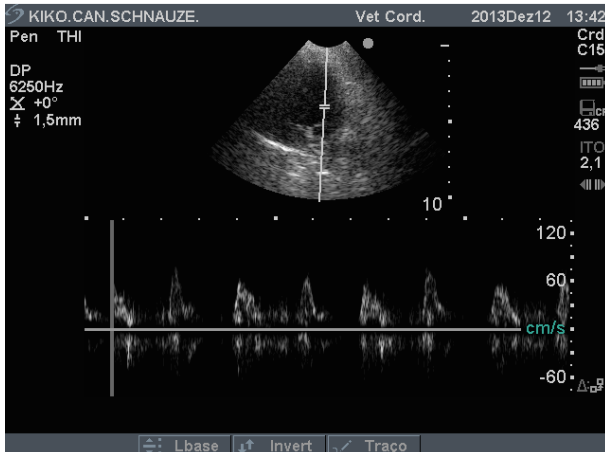
Fluxo mitral

Valva mitral morfológicamente espessada, com sinais de refluxo discreto ao estudo com Doppler.

Doença valvular Degenerativa Crônica Adquirida Mitral, com refluxo mitral discreto.
