Código do Exame: 21.04.26.VIP.MARIA

Nome: Vip **Espécie:** Canina **Raça:** SRD **Idade:** 7a
Sexo: M **Peso:** 15 Kg **Pelagem:** Cinza
Proprietário(a): Maria Luisa Giffoni **Telefone:** -
Solicitante: Dr(a) Raquel Leão **Origem:** Animalia

LAUDO ECOCARDIOGRÁFICO

Ecodoppler Colorido

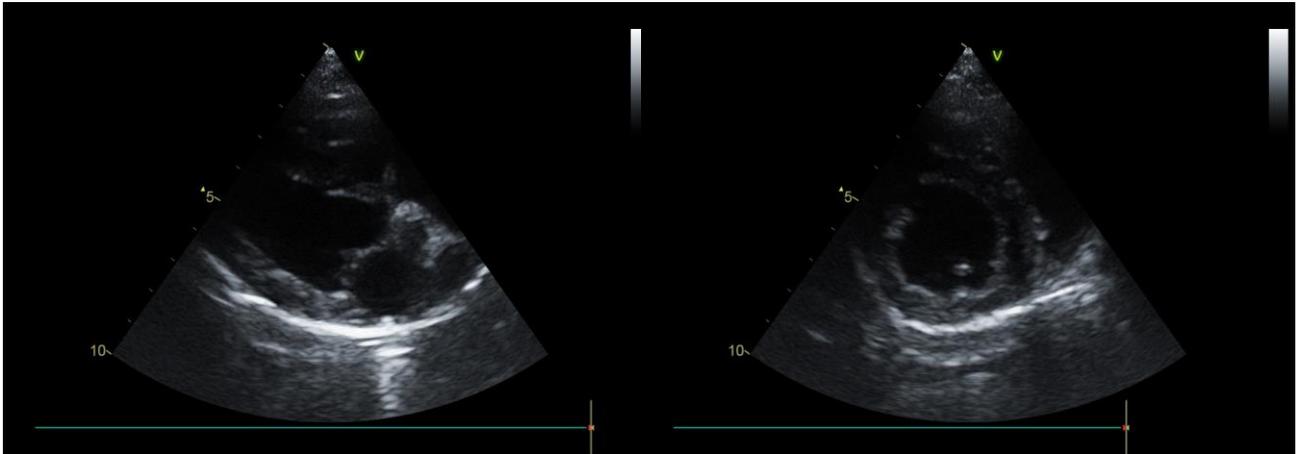
Via de Saída do VE

Ventrículo esquerdo apresenta-se com dimensões normais e contratilidade segmentar preservada, apresentando parâmetros de função sistólica e diastólica preservados.
Átrio esquerdo de dimensões normais.
Aorta ascendente de diâmetro normal.

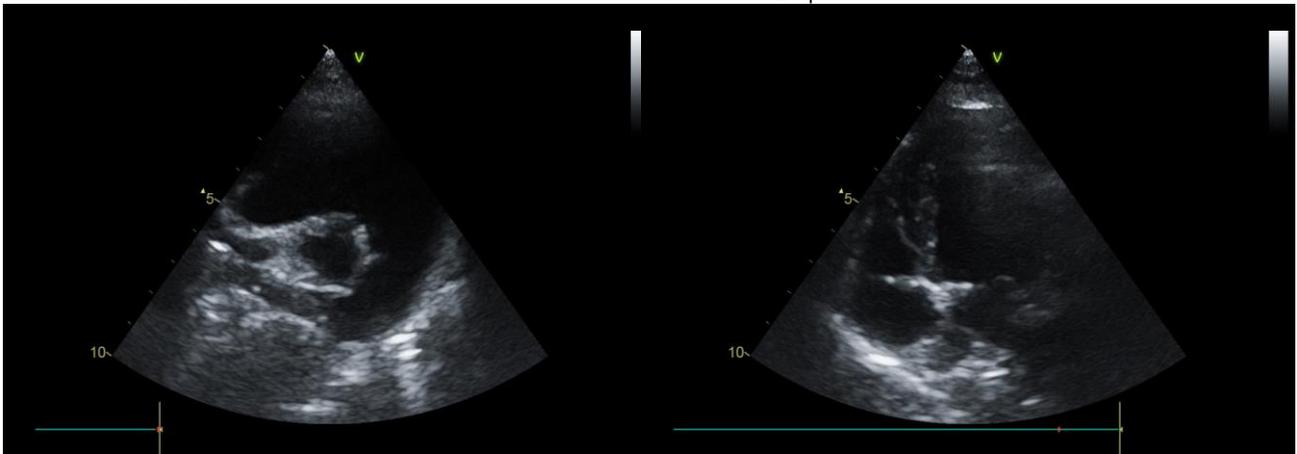
Transversal da Base

Presença de *Dirofilaria immitis* em Ramo Direito de Artéria Pulmonar.

Aumento de Ramo Direito de Artéria Pulmonar.

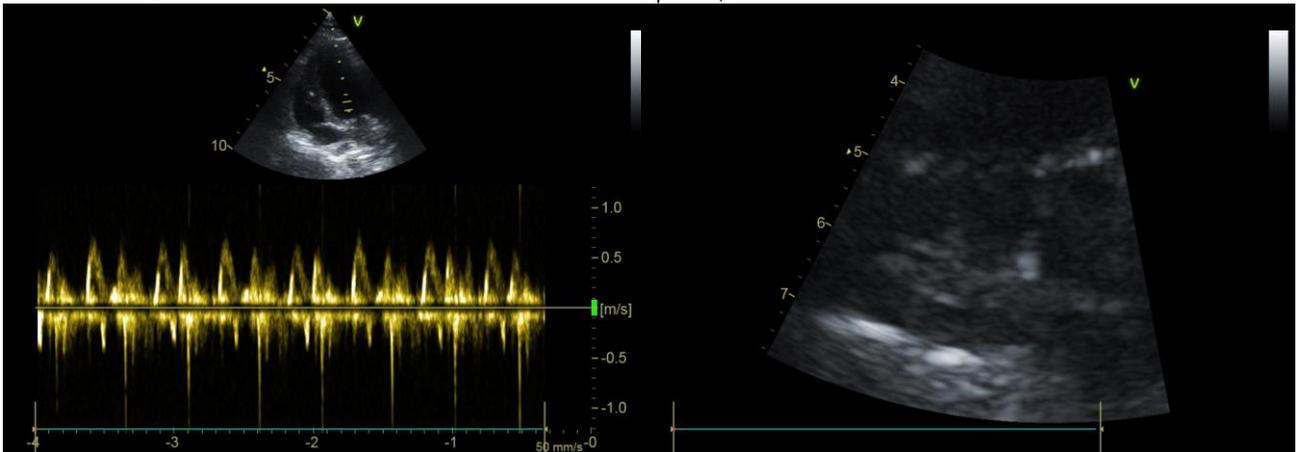
Fluxo Mitral

Velocidade da onda E mitral: 0,63m/s, onda A: 0,53m/s;
Relação onda E/A: 1,20
TRIV= 44ms
