Código do Exame: 20.03.07.RAFA.WALDETH

Nome: Rafa **Espécie:** Canino **Raça:** Yorkshire **Idade:** 12a
Sexo: M **Peso:** - Kg **Pelagem:** -
Proprietário(a): Waldeth Abreu **Telefone:** -
Solicitante: Dr(a) Edgar **Origem:** Animália

LAUDO ECOCARDIOGRÁFICO

Ecodoppler Colorido

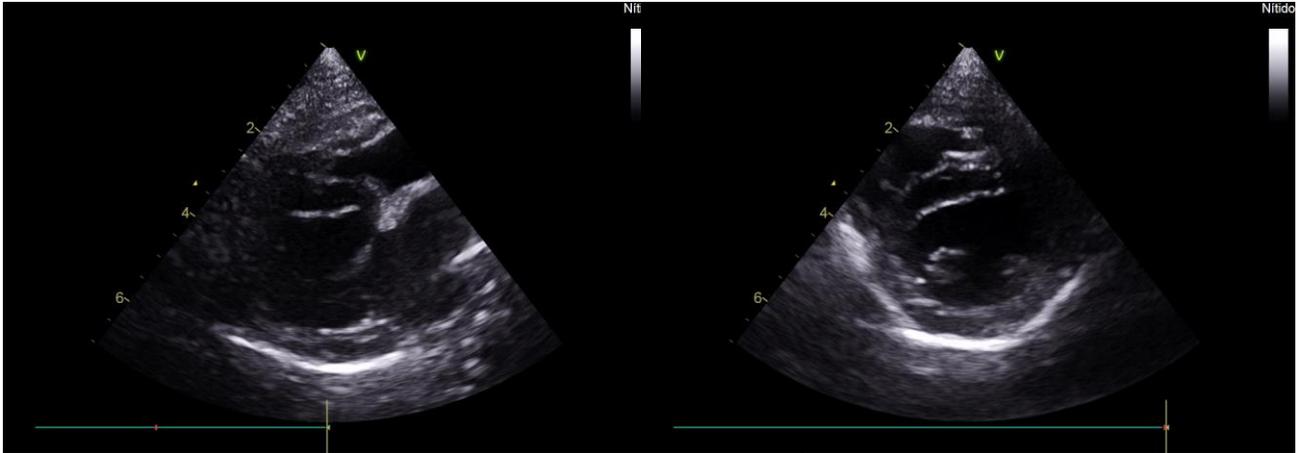
Via de Saída do VE

VDd	- cm
SIVd	0,6 cm
VEd	1,8 cm
PPVEd	0,6 cm
SIVs	0,6 cm
VEs	0,9 cm
PPVEs	0,8 cm
FE	82 %
FS	48 %
Ao	1,0 cm
AE	1,5 cm
Rel AE/AO	1,50
SSPE	0,2 cm

Ventrículo esquerdo apresenta-se com dimensões normais e contratilidade segmentar preservada, apresentando parâmetros de função sistólica aumentados e diastólica apresentando sinais de déficit de relaxamento.

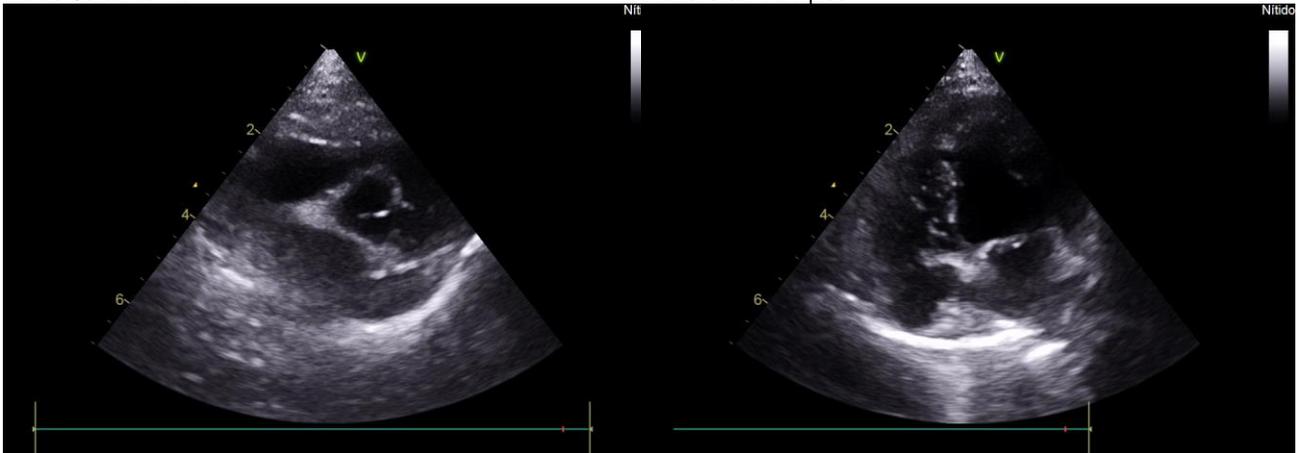
Apical 3, 4 ou 5 câmaras

Átrio esquerdo de dimensões discretamente aumentadas.

Ventrículo direito com dimensões normais, não evidencia alterações de contratilidade.

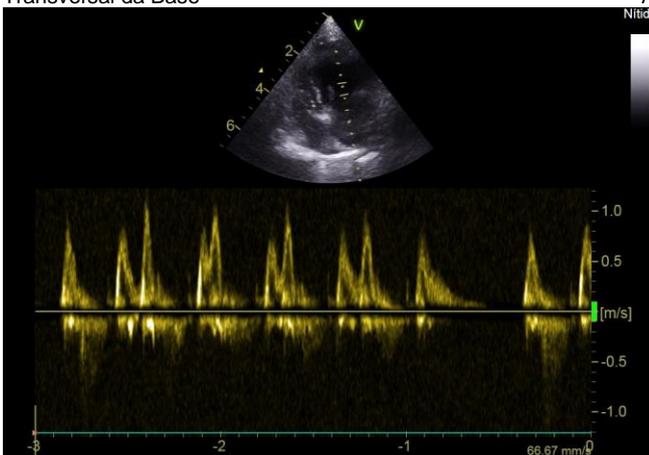
Fluxo Mitral

Valva mitral morfolologicamente espessada, apresentando discreto prolapso de folheto septal com sinais de refluxo discreto à moderado ($V_{\text{pico}}= 5,12\text{m/s}$ $G_{\text{pico}}= 104,94\text{mmHg}$) ao estudo com Doppler.

Velocidade da onda E mitral: 0,75m/s, onda A: 0,95m/s;

Relação onda E/A: 0,78

TRIV= 49ms

Doença Valvar Mixomatosa Mitral.
Regurgitação Mitral discreta à moderada.
Fluxo transmitral em padrão anormal.
